等离子熔覆 Fe-Ni 基合金导辊组织结构及失效分析

摘要 采用等离子熔覆技术将 Fe-Ni 基高温耐磨合金粉末熔覆到 45# 圆钢上, 制备了 Fe-Ni 基合金导辊. 采用扫描电子显微镜、能谱仪、X 射线衍射仪研究了 Fe-Ni 基合金涂层的组织结构和 Fe-Ni 基合金导辊的表面失效情况. 结果表明: Fe-Ni 基高温耐磨涂层组织形态良好, 由涂层与基体的结合界面处到涂层的上部其组织由平面晶向树枝晶转变; γ -(Fe-Ni) 的含量在涂层中按底部—中部—上部的方向依次降低, 而 $(Cr-Fe)_7C_3$ 的分布正好相反; Fe-Ni 基合金导辊的失效机制为热疲劳开裂和磨粒磨损.

Microstructure and failure analysis of Fe-Ni based alloy rollers produced by plasma cladding

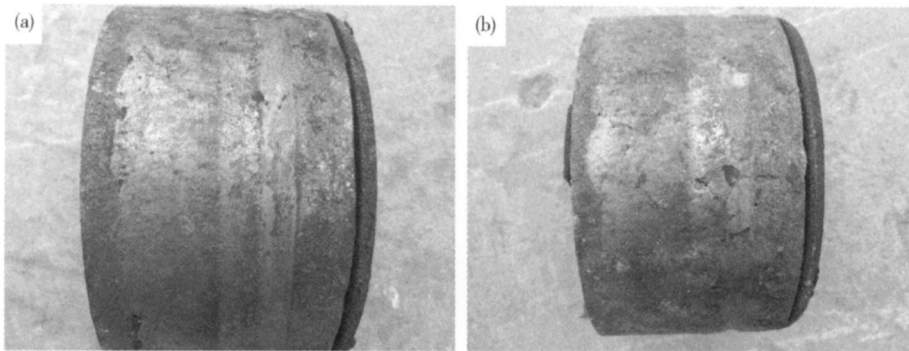
图 3 为 Fe-Ni 基合金导辊失效后的实物照片, 图 3(a) 为 Fe-Ni 基合金导辊在使用 88 h 失效后的宏观形貌, 图 3(b) 为 Fe-Ni 基合金导辊进行修复后使用 72 h 再次失效后的宏观形貌. 通过对导辊的表面进行失效分析, 认为该种导辊主要的失效方式如下.

图 3 Fe-Ni 基合金导辊失效后的照片. (a) 新导辊使用 88 h 后; (b) 修复导辊使用 72 h 后

Fig 3 Photos of the Fe-Ni based alloy roller after failure (a) new roller after 88 h application (b) renovation roller after 72 h application

从导辊表面形貌照片中可以看到明显的因磨损而造成的犁沟, 并且在犁沟的表面布满了氧化腐蚀产物, 高温轧件与导辊直接接触并高速运动构成摩擦副, 在轧制过程中, 轧件表面形成的氧化皮脱落对导辊构成磨粒磨损, 导辊自身因受热氧化形成的氧化皮也会成为磨粒, 从而进一步加剧导辊的磨损. 因此, 可以认为 Fe-Ni 基合金导辊在高温下的磨损为磨粒磨损 + 氧化脱落.

应力作用, 极易导致热疲劳破坏. 如图 3 所示, 在犁沟的边沿部位布满了裂纹和由裂纹扩展导致的剥落坑.

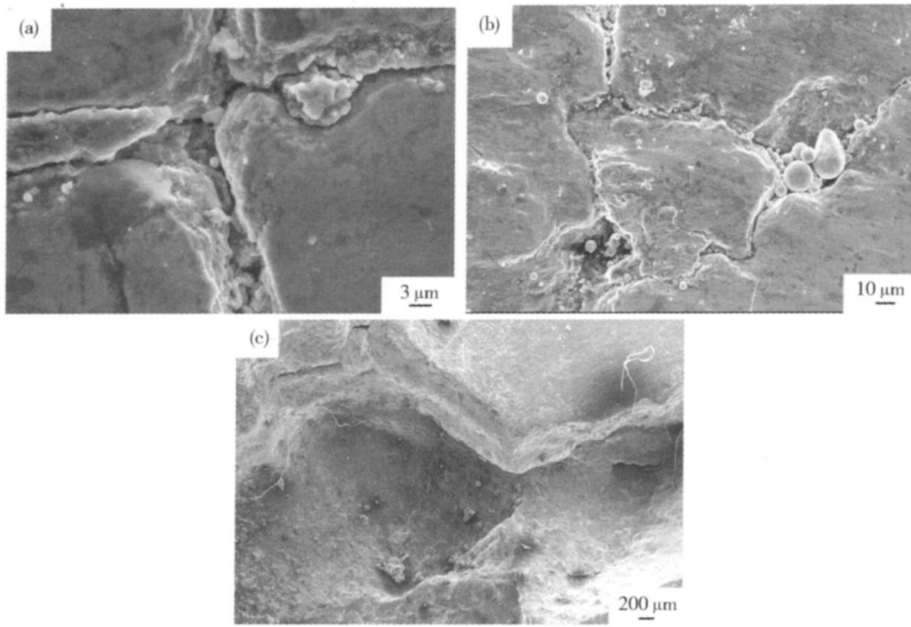
导辊在服役工程中, 承受着塑性压应变与弹性拉应变的循环作用, 即热疲劳过程. 在热应力作用下热疲劳裂纹产生、扩展并衍生, 从而构成了典型的热疲劳裂纹形貌, 即网络状裂纹^[8-9]. 图 4 为 Fe-Ni

基合金导辊表面的热疲劳裂纹. 图 4(a)为热疲劳引起的十字形热疲劳裂纹;十字形热疲劳裂纹扩展形成如图 4(b)所示的环形裂纹;在轧件的冲击作用

下,环形裂纹失稳,导致涂层块状脱落,如图 4(c)所示. 热疲劳裂纹的扩展和涂层中大面积块状脱落最终导致导辊的失效.

图 4 热疲劳裂纹失效导辊表面形貌 . (a) 十字形裂纹; (b) 环形裂纹; (c) 剥落坑

Fig 4 Surface patterns of the failure roller with thermal fatigue cracks (a) cross cracks (b) cyclic cracks (c) flaking pits

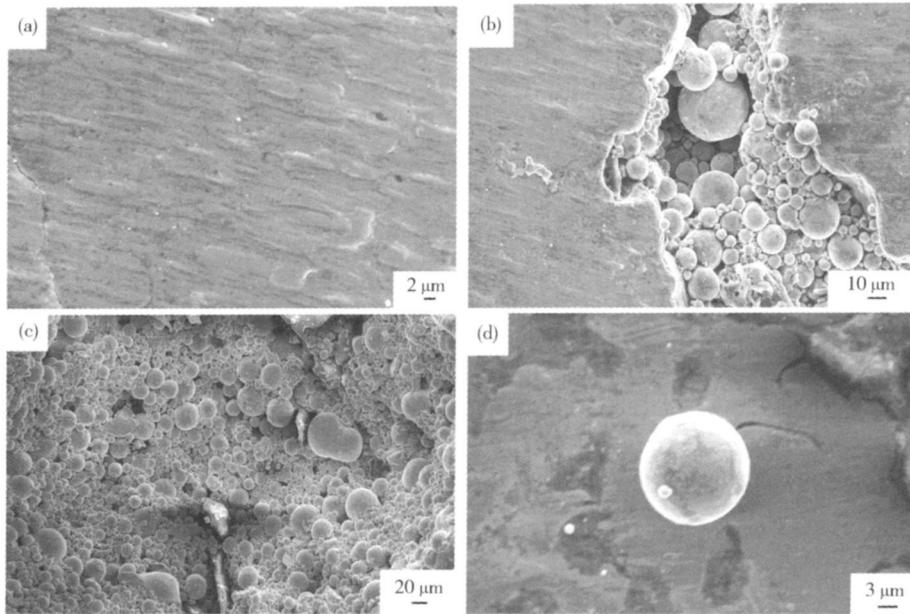
图 5(a)为 Fe-Ni 基高温耐磨合金导辊磨损的形貌. 从图中可以看出,涂层的磨损面上出现了犁沟状磨痕、突起和少量的剥落坑,可以认为合金导辊

的磨损机制为磨粒磨损^[10]. 涂层在轧件作用下,表面材料被挤压推移到轧件运动路径的两侧,中间形成“犁沟”,两侧堆积隆起. 同时,轧件对涂层起到显微切削作用,导致涂层形成一些“浮雕”. 工作过程

图 5 导辊磨粒磨损失效表面形貌. (a) 磨粒磨损形成的犁沟; (b) 热疲劳裂纹中的球形磨粒; (c) 剥落坑中的球形磨粒; (d) 磨损面上的球形磨粒

Fig 5 Surface patterns of the failure roller with grain abrasion: (a) furrow caused by grain abrasion; (b) spherical abrasive grains in the thermal fatigue crack; (c) spherical abrasive grains in the abscission pits; (d) spherical abrasive grain on the wear surface

中, 导辊表面在高温磨损作用下, 涂层中的块状碳化物和金属间化合物耐磨骨架受到轧件的冲击作用, 可能会断裂或从涂层表面剥落, 从而在导辊表面形成剥落坑, 这些剥落的碳化物和金属间化合物则成为轧件和导辊之间的磨粒, 与导辊、轧件构成了三体磨粒磨损的摩擦副。图 5(b)、(c) 为残存于裂纹和剥落坑中的球状磨粒; 对这些球状磨粒进行能谱分析, 结果如图 6 所示。从图中可知, 这种球形磨粒的化学组成为 Fe-Cr-C-Si 可以认为, 球形磨粒主要由碳化物组成, 在轧件的磨损作用下, 导辊涂层中的碳化物脱落, 在磨损过程中成为球形磨粒。因此, 在磨粒磨损过程中, 材料去除机制是塑性变形-显微切削和断裂-剥落的共同作用。

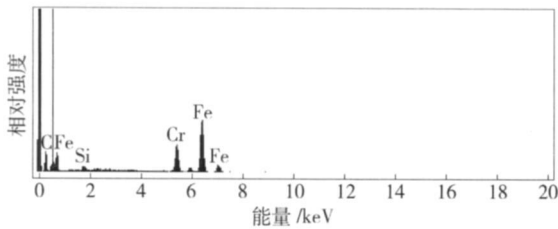
图 6 球形磨粒的能谱分析

Fig 6 EDS spectrum of spherical abrasive grains
