## 鑄軋鐵板時，鐵板纏輥的原因及其防止方法

摘要：本文指出了在58—2型鑄板机上鑄軋鐵板時，常見的幾種高溫鐵板的纏輥現象；闡明了產生纏輥現象的原因及機構，着重指出軋輥表面任何凹凸不平都會引起纏輥現象的產生，最后指出了消除纏輥現象應採取的措施。

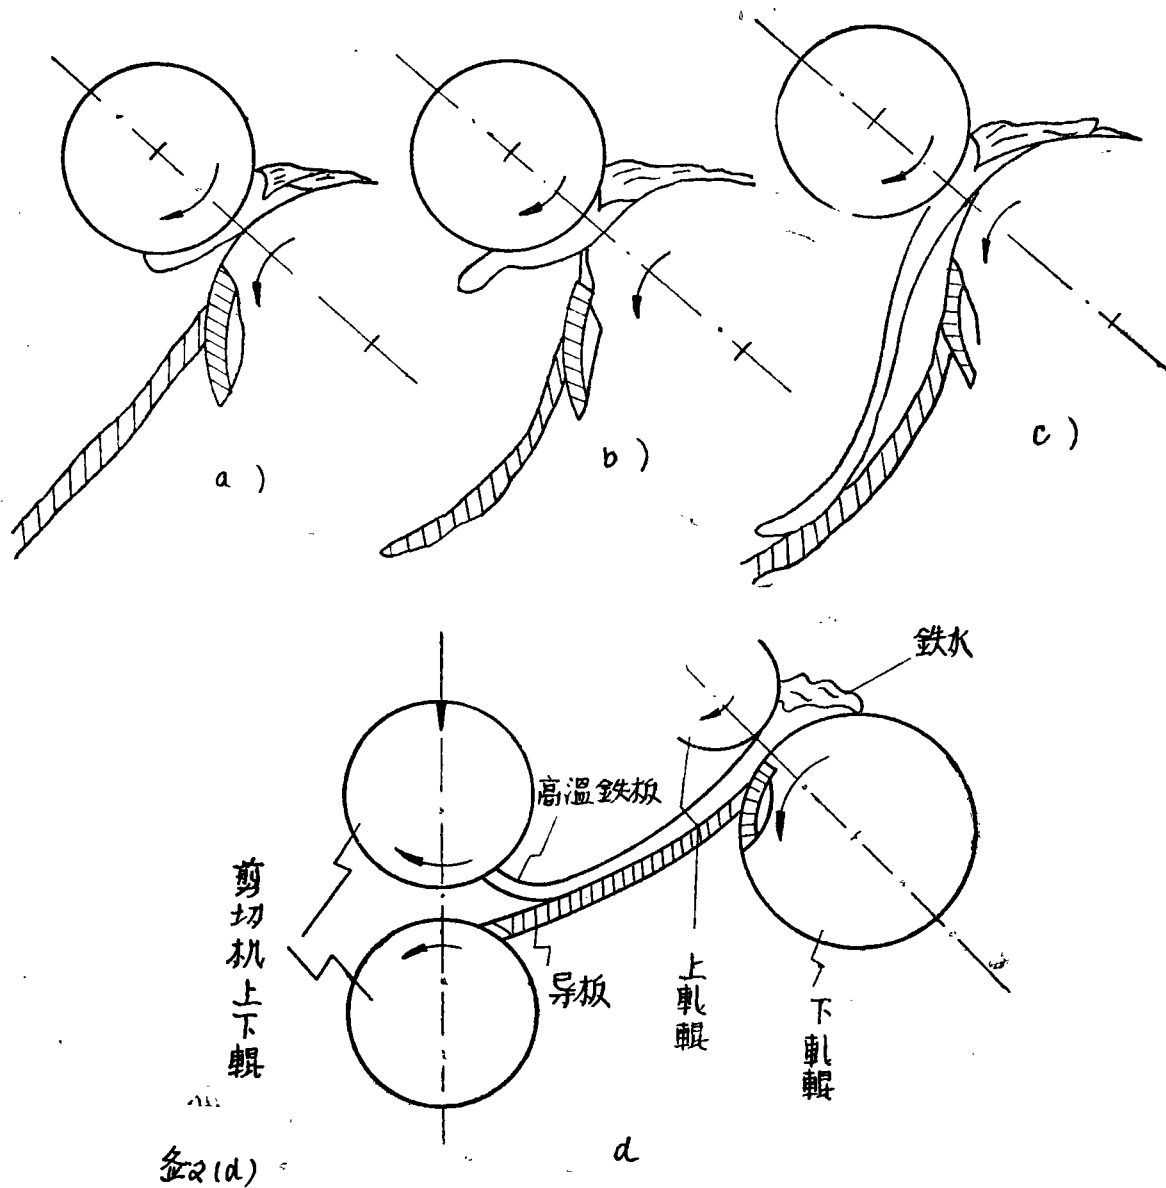
圖一 輕微粘軋示意圖

1) 輕微的粘輥：剛開始鑄軋時，鑄軋出來的鐵板常常附在上輥表面，並且很快的因本身重量的作用，離開上輥而落到導板上，並沿導板前進（如图1）。輕微粘輥的結果，使鑄軋出來的高溫鐵板的前端向上翹，這就給鐵板順利的通過剪切机帶來一定的困難。（如图d）

- a) 粘軋; b) 鉄板因本身重量而離開上軋; c) 鉄板在導板上前進;  
d) 鉄板上翹的前端與剪切機軋相碰, 使鉄板不易通過剪切機

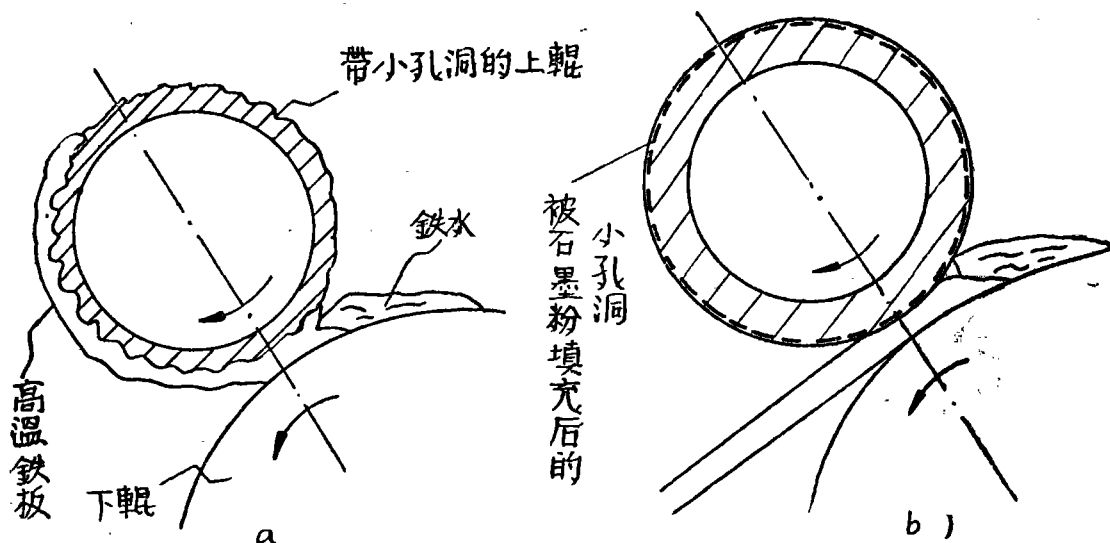
圖二 由輥子表面小孔洞所引起纏輥現象機構的示意圖

根据以上这些情况, 可以得出这样的結論: 鑄軋时在上輥产生高温鉄板纏輥现象的主要原因是輥子表面存在看小孔洞所致。当澆温高时, 鉄水的流动性就好, 因此就容易充滿小孔洞, 凝固后就把鉄板和軋輥連在一起了。而鑄軋时所加的压力越大, 在鑄軋时高温鉄板也就容易充滿小孔洞, 因而也就容易产生纏輥现象。在上輥涂了一层石墨粉后, 充滿了小孔洞, 因此就不会产生纏輥现象(图二)。

a) 小孔洞被高溫鐵板所充滿后 (在澆溫高壓力大時) 產生的纏輥現象

b) 石墨粉填充了小孔洞后, 鑄軋工作正常進行的情況

2) 在軋輥表面有小孔洞的情況下, 可以用涂石墨粉的方法來防止鐵板纏輥。根據試驗, 連續軋制5~6次之后, 石墨粉離開小孔洞, 此時應再塗刷一次。
