690 合金的 Pb 致应力腐蚀行为

摘 要 采用反 U 型试样, 对 690 合金样品在高压釜内进行了 4400 h 的应力腐蚀实验, 以研究其在含 Pb 溶液中的应力腐蚀规律. 利用扫描电镜和能谱仪等分析了 690 合金在含 Pb 高温高压水环境中的应力腐蚀行为. 扫描电镜结果表明, 690 合金在测试溶液中发生穿晶型应力腐蚀开裂, 裂纹内部堆积着腐蚀产物, 并且 Pb 掺杂在其中. 裂纹区域的元素面扫描表明, 690 合金表面生成的腐蚀产物膜内层富 Cr、外层富 Ni, 腐蚀产物与基体膨胀系数的差异导致裂纹快速扩展. 试样内外表面的腐蚀形貌差异明显, 内壁呈晶格网状, 外壁呈一定方向性腐蚀沟壑, 主要是由于内外表面状态不同造成的.

Lead-induced stress corrosion behavior of Alloy 690

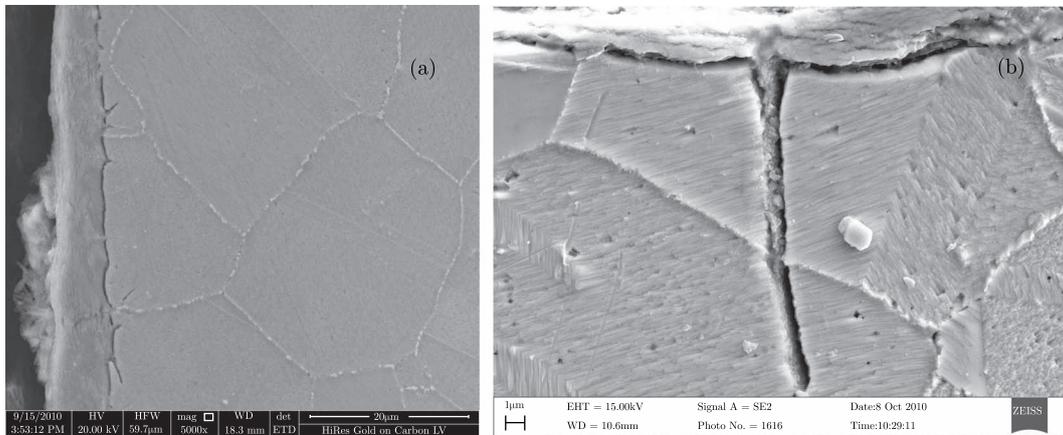
环境经历 4400 h 应力腐蚀实验后的截面形貌. 由图可以看到样品表面形成一层较厚的腐蚀产物膜,厚度在 4 μm 左右;腐蚀产物膜与基体交界处出现许多小的裂纹,裂纹形式为穿晶型应力腐蚀开裂,并且个别裂纹穿过晶界,如图 2(b) 所示. 由图 2(b) 还可以观察到裂纹内有腐蚀产物生成,这对裂纹扩展具有重要作用. 以上实验结果表明 690 合金在含 1000 mg·L⁻¹ Pb,温度为 320 °C,压力为 10 MPa 的实验条件下,经过 4400 h 的实验后发生穿晶型应力腐蚀开裂,这与已有文献报告结果相一致,即 690 合金在含 Pb 环境中多形成穿晶型应力裂纹^[7].

图 2 690 合金在含 Pb 高温高压水环境中应力腐蚀后的应力腐蚀截面形貌 (a) 和穿晶应力腐蚀裂纹 (b)

扫描结果可以看到裂纹内部有较多 O 元素存在,说明堆积在裂纹内的物质应该是氧化物,主要是由于腐蚀造成的.图 4(f) 中表面腐蚀产物膜的 Pb 元素较多,说明 Pb 参与 690 合金的腐蚀过程,并且掺杂到腐蚀产物膜中.综合图 2(a) 的实验结果,可以发现虽然 690 合金在含 Pb 溶液中形成的腐蚀产物膜较厚,但是由于 Pb 掺杂到腐蚀产物膜中,这会增加腐蚀产物膜的电导率,对基体的保护性较差.裂纹内腐蚀产物的膨胀系数与基体的膨胀系数相差较大,这会造成裂纹两侧受到较大的拉应力,导致裂纹的快速扩展,从而形成较深的应力腐蚀裂纹.

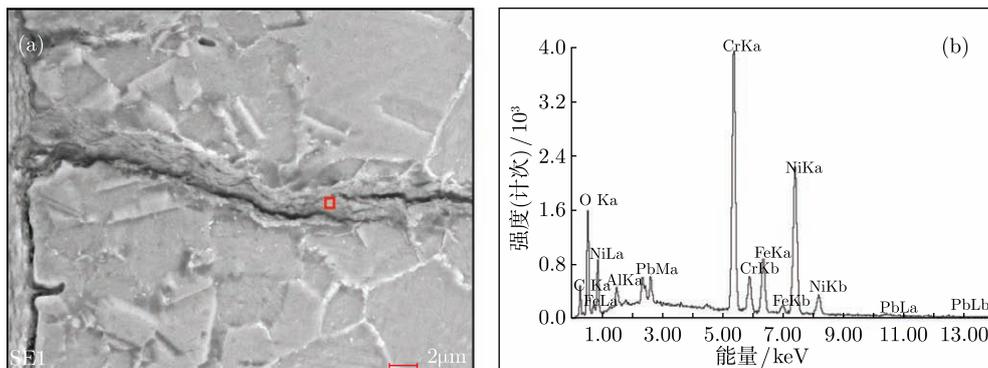
图 3(a) 为 690 合金在含 Pb 高温高压水环境中形成的应力腐蚀裂纹形貌. 由图可以更清楚地看到裂纹形式为穿晶型,裂纹内部堆积着大量的腐蚀产物. 由图 3(a) 还可以清楚地看到裂纹形成位置有发生点蚀的痕迹,这说明点蚀处可能是裂纹形成几率

较大的位置,与点蚀导致应力开裂机理相吻合,但不是所有点蚀位置会扩展形成裂纹,裂纹形成位置只会沿着易于扩展的路径.图 3(a) 的下部有明显的点蚀坑,此点蚀坑并未形成应力腐蚀开裂.为了更清楚地了解裂纹内腐蚀产物的信息,对裂纹内的腐

蚀产物进行能谱分析,结果如图 3(b) 所示.由图可以看到裂纹内腐蚀产物中有 Pb 的存在,说明在裂纹形成后,Pb 会扩散到裂纹尖端,使得裂纹内的腐蚀保持较快速率,从而造成腐蚀产物在裂纹内部快速堆积^[8-10].

图 3 690 合金在含 Pb 高温高压水环境中应力腐蚀后的穿晶应力腐蚀裂纹 (a) 和裂纹内腐蚀产物的能谱 (b)

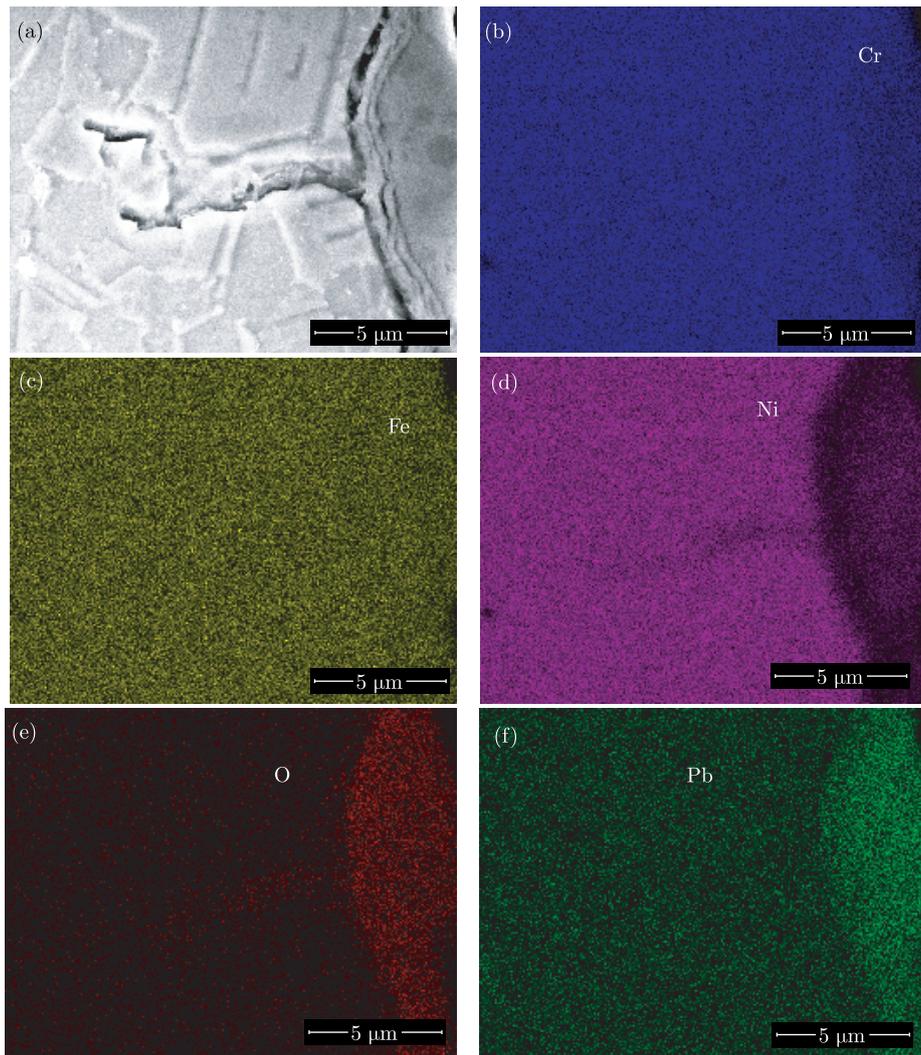
图 4 为 690 合金在含 Pb 的高温高压环境中形成的穿晶型应力腐蚀裂纹区域的元素面扫描结果,图 4(a) 为裂纹形貌,图 4(b)、(c)、(d)、(e) 和 (f) 分别为元素 Cr、Fe、Ni、O 和 Pb 的元素扫描结果.由图 4(a) 可以清楚看到表面腐蚀产物膜呈双层结构,此结果可以通过图 4(b) 和 (d) 等到验证,由上两图可以发现表面形成的钝化膜靠近基体侧的成分富含 Cr 元素,而外层钝化膜 Ni 元素很多.根据已有的镍基合金、不锈钢等在高温高压环境中形成钝化膜的研究结果可知,内层钝化膜主要是 Cr_2O_3 ,而外层是 $NiFe_2O_4$ 和 NiO ^[11-12].由图 4(e) 的元素

图 4 690 合金在含 Pb 高温高压水环境中应力腐蚀后的应力腐蚀裂纹 (a) 以及 Cr(b)、Fe(c)、Ni(d)、O(e) 和 Pb(f) 元素在裂纹区域的能谱面扫描结果

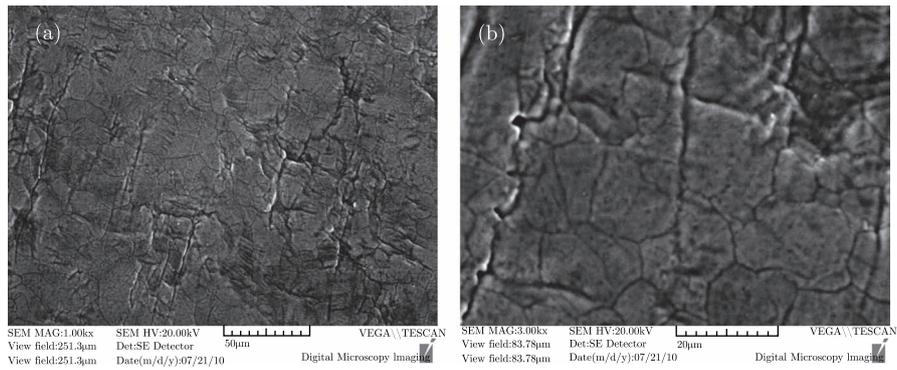
图 5 为 690 合金在含 Pb 的高温高压水环境中经历 4400 h 实验后的内表面腐蚀形貌, 图 6 为外表面腐蚀形貌. 内表面的腐蚀产物呈晶格网状, 并且较为平整; 而外表面腐蚀产物总体呈现一定的方向性, 并且存在沟槽. 内外表面腐蚀形貌的差异主要是由于内外表面状态不同造成的, 即内表面为轧制后的原始状态而外表面为抛光态. 内表面的腐蚀纹路应该是由晶内和晶界处的腐蚀速率不同造成的, 690 合金 TT 处理后晶界分布着致密连续的晶界碳化物, 而这些碳化物会作为阴极相被保存下来, 晶内作为阳极相被优先腐蚀^[13-14]. 外表面的腐蚀形貌主要是由于抛光导致表面的凹凸不平, 凹凸部位的腐蚀速率通常不同, 从而形成

图 5 690 合金在含 Pb 高温高压水环境中应力腐蚀后内表面腐蚀形貌. (a) 低倍; (b) 高倍

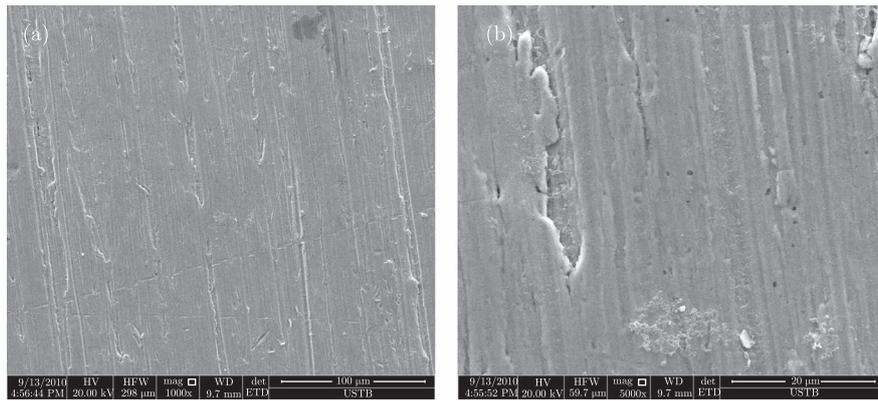
图 6 690 合金在含 Pb 高温高压水环境中应力腐蚀后外表面腐蚀形貌.(a) 低倍; (b) 高倍

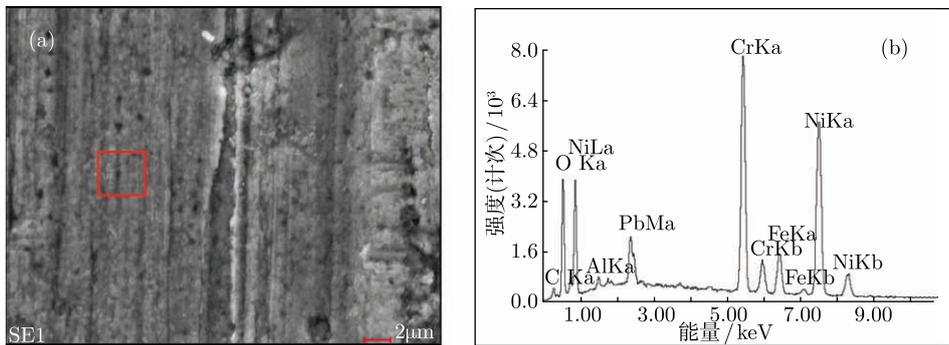
一定方向性沟壑. 图 7 为外表面腐蚀产物膜所选区域的能谱分析结果, 可以清楚地看到腐蚀产物膜中有 Pb 的存在, 这再次说明 Pb 参与腐蚀产物膜的形成, 并且对 690 合金的腐蚀行为有较大影响.

图 7 690 合金在含 Pb 高温高压水环境中应力腐蚀后的表面腐蚀形貌 (a) 和腐蚀产物膜的能谱 (b)
