等离子熔覆 Fe-Ni 基合金导辊组织结构及失效分析

摘要 采用等离子熔覆技术将 Fe-Ni 基高温耐磨合金粉末熔覆到 45# 圆钢上, 制备了 Fe-Ni 基合金导辊. 采用扫描电子显微镜、能谱仪、X 射线衍射仪研究了 Fe-Ni 基合金涂层的组织结构和 Fe-Ni 基合金导辊的表面失效情况. 结果表明: Fe-Ni 基高温耐磨涂层组织形态良好, 由涂层与基体的结合界面处到涂层的上部其组织由平面晶向树枝晶转变; γ -(Fe-Ni) 的含量在涂层中按底部—中部—上部的方向依次降低, 而 $(Cr-Fe)_7C_3$ 的分布正好相反; Fe-Ni 基合金导辊的失效机制为热疲劳开裂和磨粒磨损.

Microstructure and failure analysis of Fe-Ni based alloy rollers produced by plasma cladding

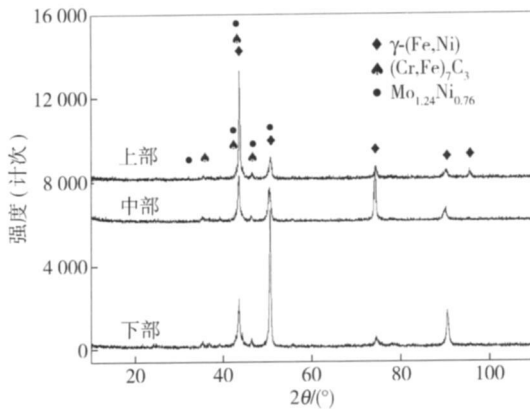
图 1 Fe-Ni基高温耐磨涂层的 XRD 图谱

等离子熔覆涂层的组织结构呈梯度分布,因此采用线切割的方式将涂层沿层深方向进行切割,分别在涂层中间(由涂层上部开始 1 mm 处)、涂层与基体的结合区切割分离.对涂层的表层、中间层以及涂层与基体的结合区进行物相分析.图 1 为等离子熔覆 Fe-Ni基高温耐磨涂层横截面沿层深方向的物相分布. Fe-Ni基高温耐磨涂层中的主要物相为 $\gamma-(Fe-Ni)$ 、 $(Cr,Fe)_7C_3$ 和少量的 $Mo_{0.24}Ni_{0.76}$.沿涂层层深方向的物相种类相同,但含量不同, $\gamma-(Fe-Ni)$ 和 $(Cr,Fe)_7C_3$ 的含量都发生了明显的变

化.对涂层进行能谱分析,发现从涂层的上部到涂层与基体的结合区,Fe元素含量逐渐升高,Cr元素含量逐渐降低,这是因为在涂层的制备过程中,基体材料对涂层存在稀释作用,高温下熔池中的对流、扩散等因素使基体材料中的 Fe元素到达涂层中,导致涂层底部的 Fe元素含量增加,同时涂层中的合金元素,如 Cr 也会被稀释而减少.这些元素的互扩散作用对涂层与基体达到冶金结合起到了一定的促进作用.从以上分析可知, $\gamma-(Fe-Ni)$ 在涂层中按底部—中部—上部的方向依次降低,而 $(Cr,Fe)_7C_3$ 的分布正好相反.因此,从物相分布上来看,由基体与涂层的结合区到涂层上部,物相含量的分布是一个渐变的过程.C元素在其中起了重要的作用,基体材料中 C的质量分数为 0.45%,涂层合金中 C的质量分数为 2%.熔覆后,冶金熔池凝固的过程中,在涂层与基体的结合界面处,涂层中的 C被稀释,而越往涂层上部,C含量越高,从而使碳化物越容易形成,因而涂层中就形成 $(Cr,Fe)_7C_3$ 的含量由涂层底部到涂层上部呈增多的趋势, $\gamma-(Fe-Ni)$ 则在涂层底部较多,在涂层中、上部较少.

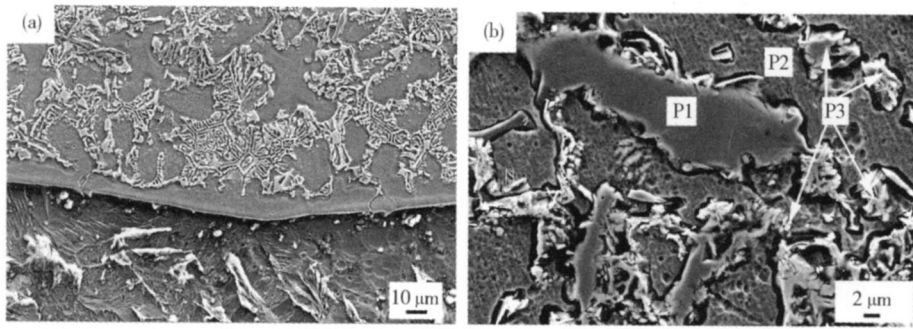
图 2 Fe-Ni 基高温耐磨涂层显微形貌. (a) 涂层与基体结合区; (b) 涂层中、上部

图 2所示为 Fe-Ni基高温耐磨涂层由底部到中、上部的显微形貌.涂层底部组织呈现为平面晶形态,如图 2(a)所示,熔池底部平面晶晶粒依附于母材半熔化区,晶粒外延长大,表现出联生结晶的特点.涂层中、上部呈现为枝晶状组织,如图 2(b)所示,枝晶表现出择优生长的特点,在等离子束流和冶金熔池的对流作用下,细小的枝晶被打乱,表现为块状和细小的碎片状.微区能谱分析发现,图 2(b)中 P1为富 Cr区,P2为 Fe、Ni的富集区,白亮点 P3为 Mo、Nb元素的聚集区,在 P1和 P2处都可检测到 W元素的存在,可知 W以合金元素的形式固溶在 $\gamma-$

(Fe-Ni) 奥氏体和 $(\text{C}_F\text{Fe})_7\text{C}_3$ 中. 结合 XRD 分析结果可知, P1 为碳化物 $(\text{C}_F\text{Fe})_7\text{C}_3$, P2 为 γ -(Fe

Ni) 奥氏体相, P3 为 $\text{Mo}_{0.24}\text{Ni}_{0.76}$ 化合物, 这些化合物的良好匹配使涂层具有优异的耐磨性能.
