20CrMnMo 渗碳淬火齿轮 的接触疲劳强度[®]

摘 要:对齿面硬度 HRC62 的 20CrMnMo 渗碳淬火齿轮,进行了接触疲劳运转试验,获得 33 个试验数据。经过数据处理,绘制出 R-S-N 曲线,可靠度 0.99,循环基数 5×10⁷,其齿面 接触疲劳极限应力为 1 571.6N/mm²。通过电镜等,对齿面损伤特性进行了宏观和微观的分析, 获得一些有益的观点,提出一些有效的技术措施。 关键词:渗碳淬火齿轮,接触疲劳强度,齿面损伤

Contact Fatigue Strength of 20CrMnMo Carburized and Quenched Gears

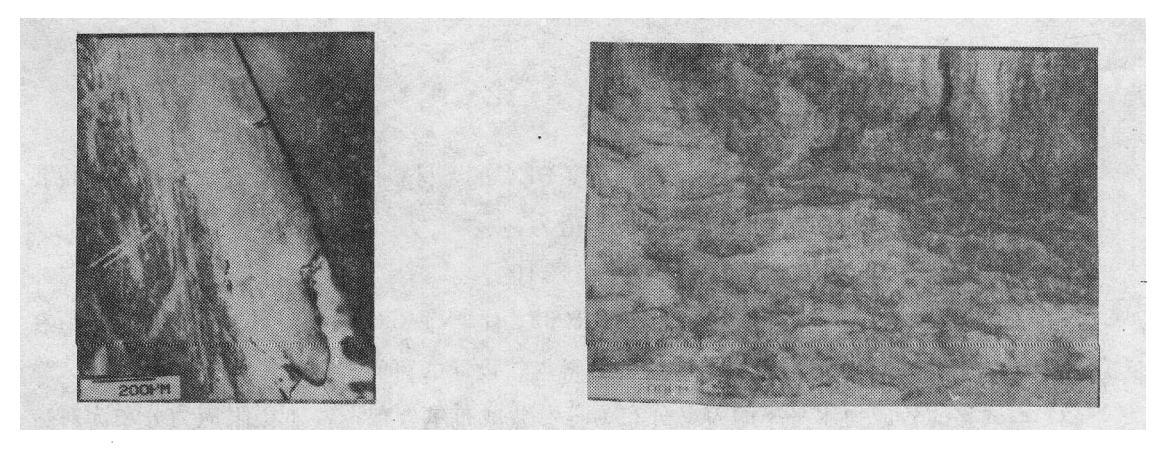
图 6 疲劳裂纹向深部扩展 Fig. 6 Fatigue carck propagation from surface to deepness

齿面上疲劳裂纹在其上面扩展,见图 5。其扩展方向不定,这取决于齿面磨痕和产生的擦 痕。齿面疲劳裂纹向轮齿深部扩展,见图 6。当霜状微点蚀产生二次微裂纹,随着接触应力不 断地作用,开始沿齿面呈 45°方向向深处扩展,微裂纹尖端呈树叉状。当微裂纹扩展到一定深 度,变成宏观裂纹,沿着平行于齿面方向扩展。最后,垂直于齿面断裂,产生了大点蚀坑。

(3)大点蚀坑。图7是电镜下拍摄的大点蚀坑形貌。坑底下部可明显看到沿齿高方向呈 波浪状的前沿线,具有疲劳特征。坑底上部,表面较光滑,隐约有纵向条纹,到坑的边缘,坑 最深,是疲劳裂纹垂直断裂的结果。
